BULLETIN D'INFORMATIONS

N°13 - AVRIL 2012

FRÉLIGNÉ : Restauration de la Chapelle en 1956

Témoignage de M. AVERTY Pierre

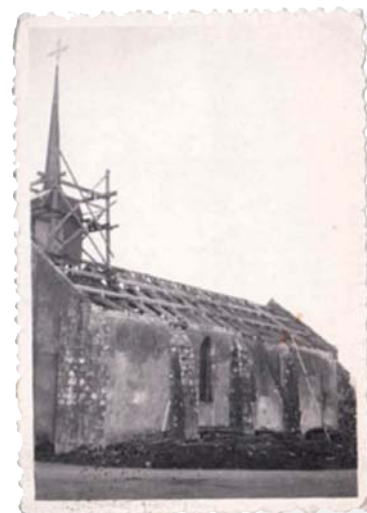
Sur le chantier, il a fallu improviser un échafaudage avec des bastaings réunis par de grandes pointes. Jusqu'au dessus de la flèche, à 22 m. de hauteur ! Aujourd'hui qu'on mobilise un hélicoptère ou une grue, on crierait au fou et personne ne voudrait s'aventurer sur un ensemble aussi instable. Et je ne vous dis pas la difficulté du démontage ! Je me revois encore me balancer dans le vide, accroché à une panne...

Une fois l'ancienne flèche démontée, nous avons hissé la pièce centrale à l'aide d'un palan de manière qu'elle tienne suspendue au dessus de l'emplacement qui lui était destiné. Et nous lui avons fixé les pièces obliques qui portent la pointe de la flèche. Ensuite est venu le tour des huit arêtiers qui donnent la base octogonale, tout cela suspendu dans le vide.

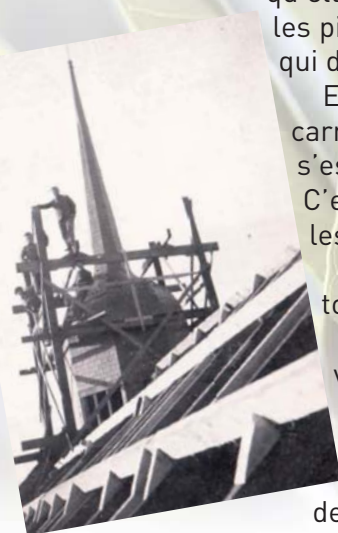
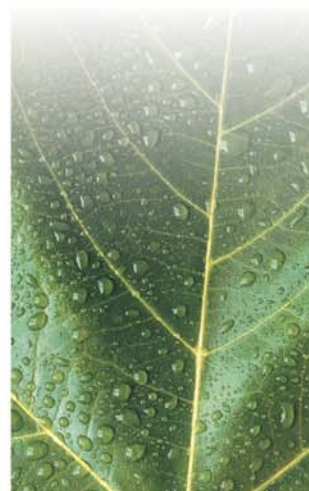
Et nous avons laissé descendre le tout sur la base posée au préalable : une grosse masse carrée faite de madriers scellés dans les murs ; les entailles, les tenons, les mortaises, tout s'est emmanché à merveille ! Il ne restait plus qu'à placer les quarante deux chevilles de bois. C'est certainement ainsi qu'on avait travaillé au siècle précédent, et avec les mêmes outils, à la réserve du palan qui a été bien amélioré.

La flèche en place, il ne restait plus à poser que la volige et la Croix, tout à la pointe de l'aiguille. Le couvreur pouvait intervenir.
